INFORME DEL ESTADO DE LA INSTALACIÓN DE ECOPARQUE DE		AYORA		10/02/2017	
DATOS GENERALES					
Ubicación		CL 4 SECTOR 1 INDUST S ANTON Suelo EQ1 (EQUIPAMIENTO) 46620 AYORA (VALENCIA)			
Parcela catastral		8942801XJ6284S0000HO (ocupación parcial)			
Superficie ecoparque		688 m2

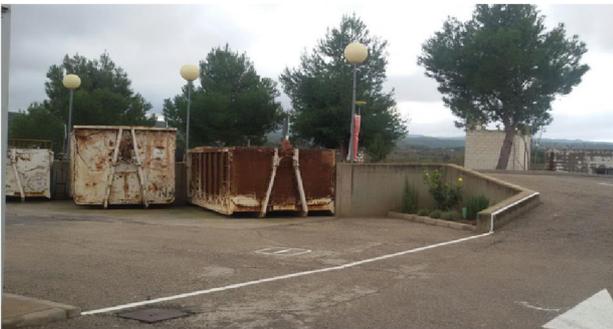
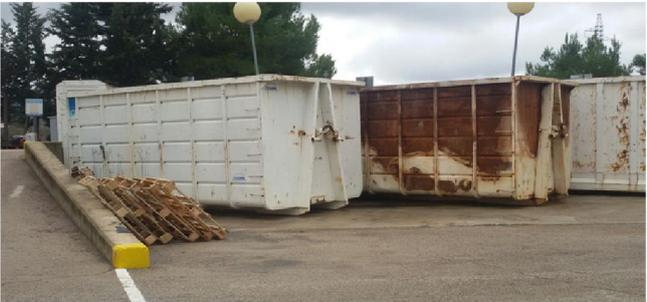
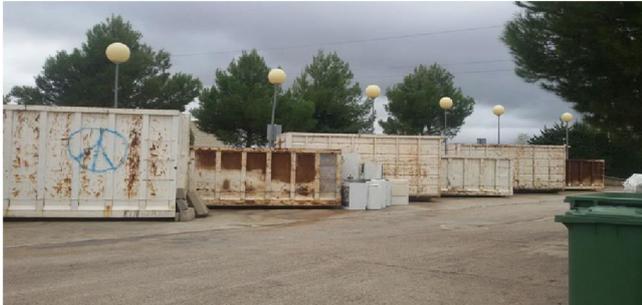
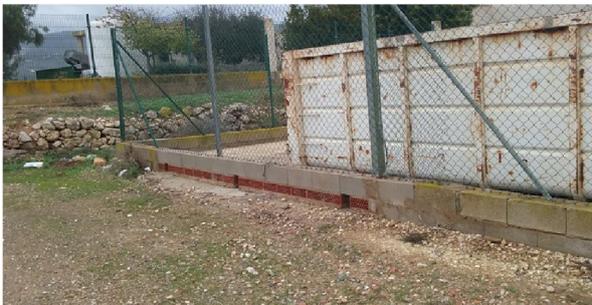
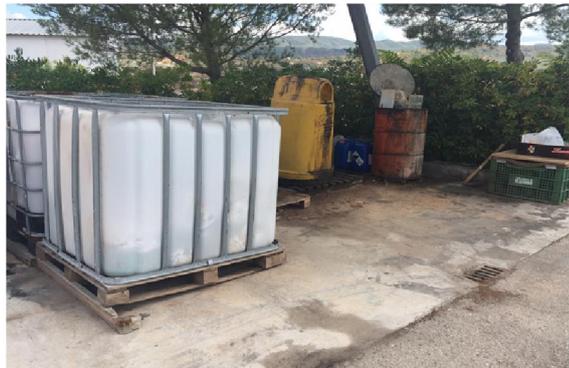
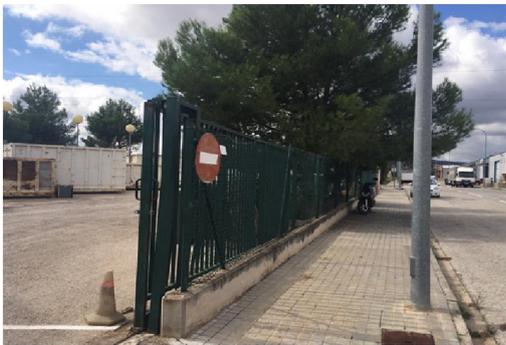
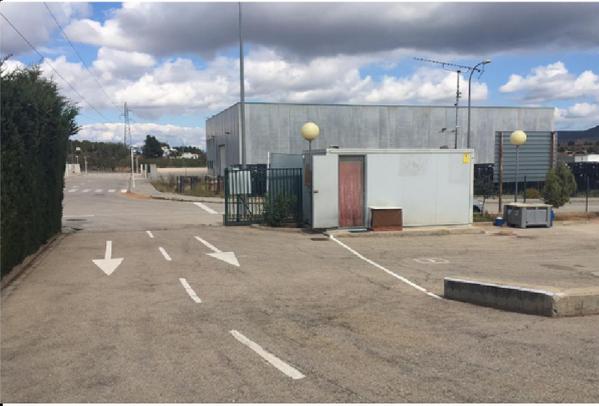
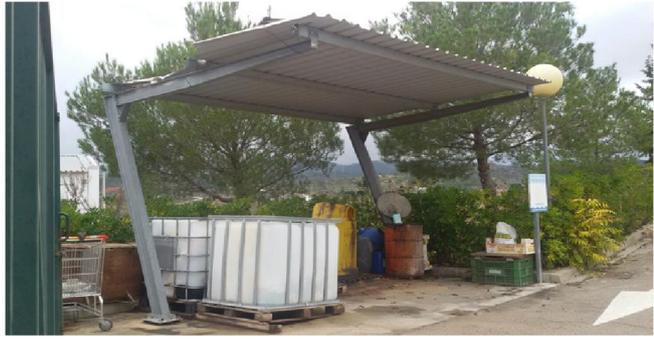
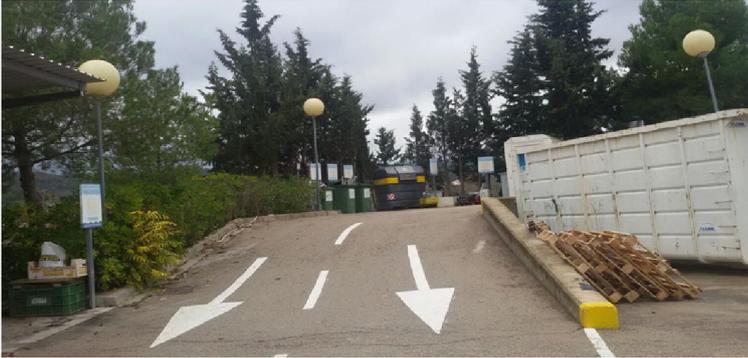
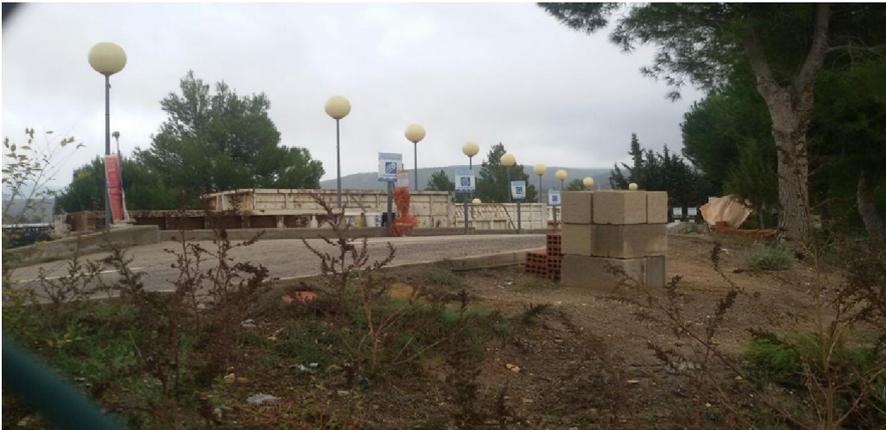
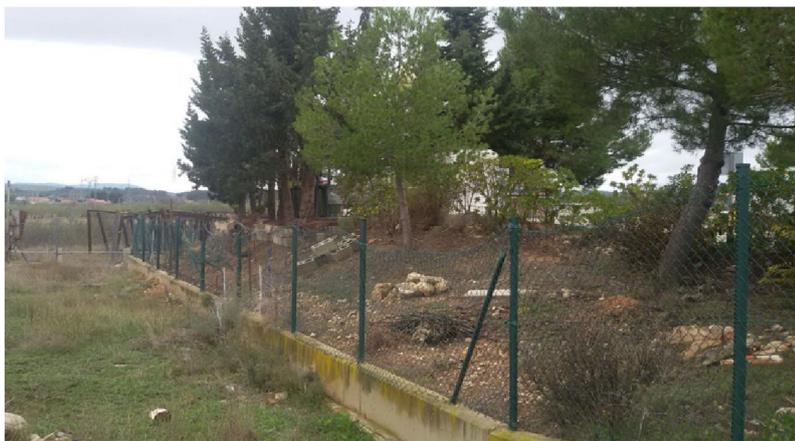
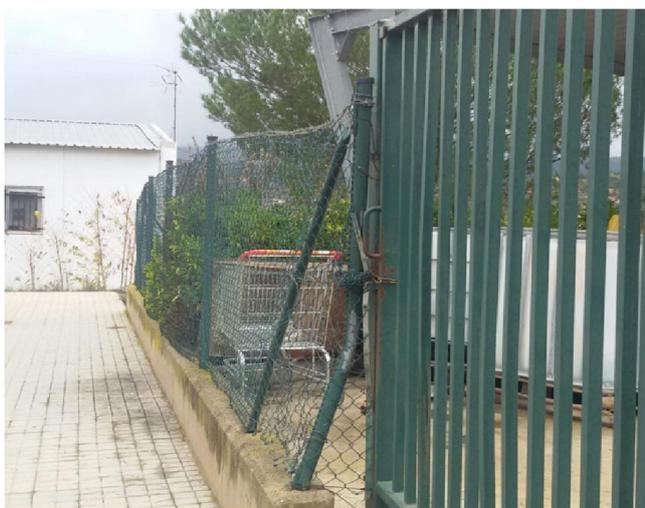
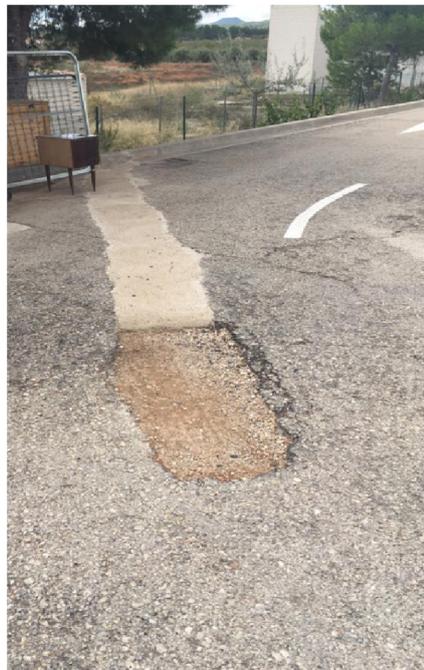
Suministro de agua potable:		si		Suministro eléctrico: si	
Servicio de saneamiento:		si		Vertido de pluviales: Algunos Imbornales a red municipal	
Báscula:		No		Autorización CHJ: No	
Vallado perimetral:		Vallado de simple torsión color verde sobre murete (aprox 40 cm) de hormigón en fachada bloques de hormigón enlucidos parcialmente en el resto. Murete de hormigón para pintar, muretes de bloques para enlucir en algunos tramos y pintar en su totalidad. Malla y soportes con tramos para renovar.			
Puertas de acceso:		2 puertas correderas 5 m de perfiles tubulares. Accionamiento manual. Precisa ajustes de carpintería y pintado			
Caseta de control:		SI Superficie		11 m2	
Tipología constructiva:		Caseta prefabricada			
Aseo:		si		Estado general caseta: Para retirar o reforma integral	
Jardinería:		Ajardinamiento perimetral y taludes con una superficie total de uno 400 m2. Arbolado de gran porte, pinos y cipreses principalmente en buen estado. Tramos de seto bajo de boj en plataforma superior en buen estado. Tapizantes y arbustivas inexistentes. Precisa limpieza toda la zona, podar arbolado y colocar tapizantes de secoano

Riego:		no			
Pavimento zona usuarios:		Aglomerado asfáltico > 10 años, rematado contra muro y bordillo en algunos tramos		Estado: Apto para tránsito pero presenta pérdida de betún y fisuraciones. Para repavimentar	
Pavimento zona contenedores:		Aglomerado asfáltico zona maniobras y hormigón bajo contenedores > 10 años.		Estado: Aglomerado similar a plataforma superior, con fisuraciones y zonas reparadas. Para repavimentar. Hormigón en estado apto, con ralladuras y golpes. Rebajes de acera para repavimentar	
Recogida de pluviales:		Algunos imbornales			
Muros de los muelles:		Hormigón armado buen estado estructural aunque con golpes en coronación. Muros de hormigón armado para pintar			
Alumbrado exterior:		si		12 luminarias de globo sobre columna 4 m galvanizadas. Luminarias para sustiuir por leds sin contaminación lumínica

INSTALACIONES PARA LA GESTIÓN DE RESIDUOS	
Zona para peligrosos:	Se emplea una esquina en plataforma superior con losa de hormigón sin cubeto ni cubrición y zona con marquesina sin cerramientos laterales en plataforma inferior y solera de hormigón sin cubeto. Riesgo de escorrentía superficial con restos de aceites y grasas. Precisa reforma.
Contenedores 18 m3:	3 unidades para reparación integral
Contenedores 32 m3:	-
Contenedores 26 m3:	5 unidades. Estado deteriorado, operativos pero precisan reparación.
Otros contenedores:	-
Iglú para vidrio:	-
Contenedores envases/papel:	1 envases contaminados en buen estado
Contenedor textil:	1 unidad chapa en buen estado.
Bidones aceites:	2 PVC con estructura metálica en buen estado de aceites minerales en buen estado + 1 PVC amarillo para retirar.
Otros recipientes utilizables:	3 contenedores PVC 250 l verdes en buen estado.
Señalización horizontal	Flechas y líneas en buen estado.

Señalización vertical	Para renovación integral.
OBSERVACIONES	
Se efectuará un cambio de titularidad de la licencia actual según Ley 6/2014 y se propondrá la reparación de elementos deteriorados. Se Adjunta copia de la licencia de apertura	
REPORTAJE FOTOGRÁFICO
